#### UNIVERSIDAD NACIONAL DEL CAAGUAZÚ

#### FACULTAD DE CIENCIAS y TECNOLOGIAS - F.C.yT.

#### INFORME DE TRABAJO

### SISTEMAS SEMAFÓRICOS – CORONEL OVIEDO

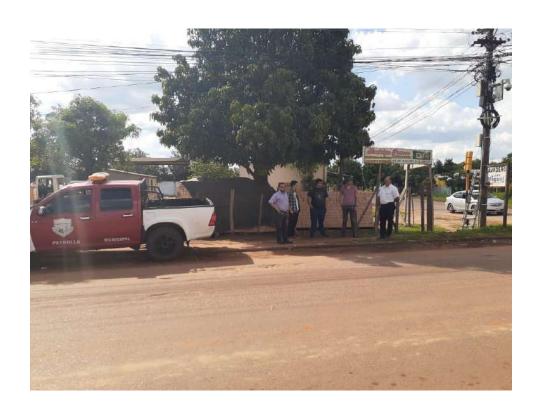
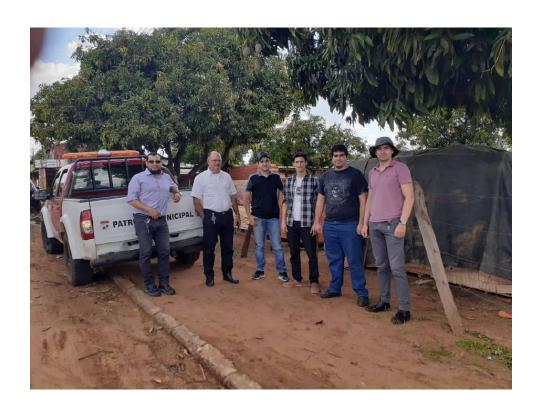
Se procedió al relevamiento de datos de 4 sistemas semáforicos.

- Esquina Plaza Jaime
   Sanjust.
- Pancha Garmendia e/Jaime Sanjust.
- Esquina Plaza de los Héroes.
- Esquina Comisaría
   Azucena.

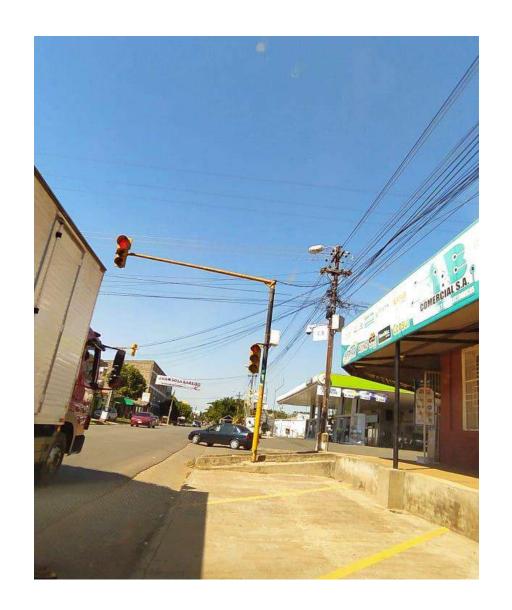
Semáforo	Estado
2. Pancha Garmendia e/ Jaime Sanjust.	Se encuentra funcionando correctamente.  No se pudo acceder al controlador por la altura en el que se encuentra el tablero y no contar en ese momento con una escalera de dimensiones adecuadas.

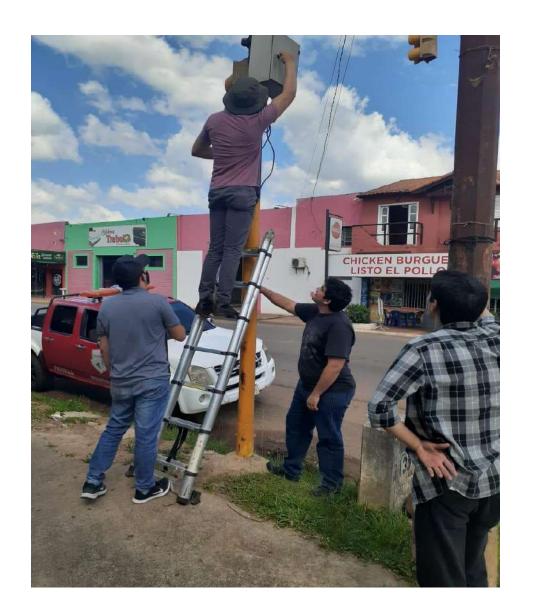
Semáforo	Estado
Semáforo  3. Esquina Plaza de los Héroes.	Horario Desincronizado. el cual aproximadamente sale de servicio entre las 16:00 hs y las 20:00 hs. Se procedió a la verificación del tablero donde se constató que la batería se encontraba desconectada y que el
	controlador es del mismo modelo al 1er semáforo.
	THOUSE OF THE SCHIMION.

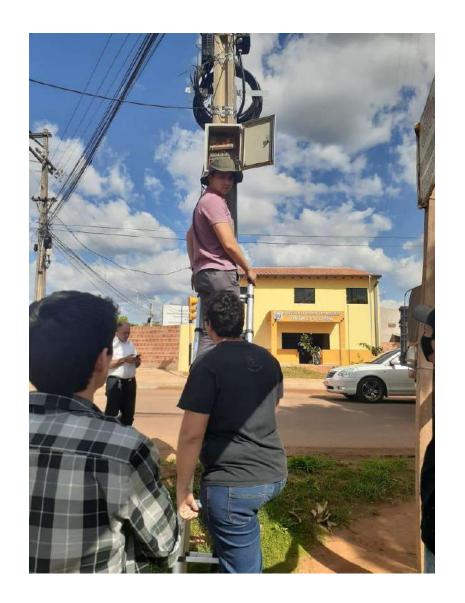
Semáforo	Estado
4. Esquina Comisaria Azucena	Periodos de tiempo muy corto (12 y 20 seg.), insuficiente para la correcta circulación.  Accedimos al tablero observando que el controlador presente es similar a los verificados anteriormente.  El mismo requiere un equipo programador para reconfigurar. Los agentes de tránsito indicaron que no se cuenta con el mismo, por lo que resulta imposible modificar los periodos de tiempo necesarios para la correcta circulación.

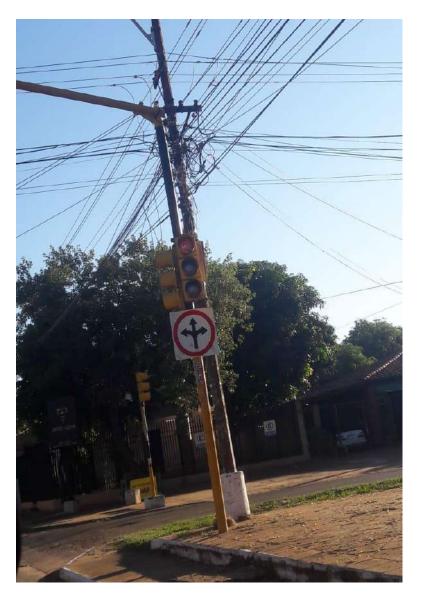
# Actividad 3: Monitoreo del estado de funcionamiento del 1er Semáforo.

Se verificó si el semáforo se encuentra en funcionamiento dentro de los horarios establecidos mediante la revisión periódica durante el transcurso de los días. Se confirmó que el mismo cumple con lo establecido.
